1. 山崎製パン（株） 「製品生産での工夫」

なぜなぜ改善、食パン包装でのチョコ停及びロス削減、しっとり桃パンの品質及び作業性向上、離型油の使用量削減による品質向上

(パン事業者向け説明会 (2023年3月2日、AP東京八重洲にて開催) 説明資料より)

生産工程における食品ロス削減の取組事例

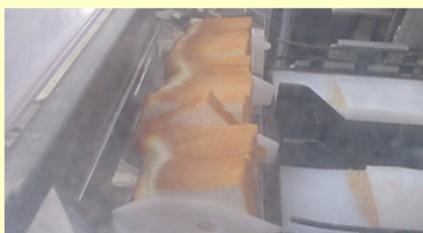
プッシャーに押される際に、端の一枚がずれてしまう

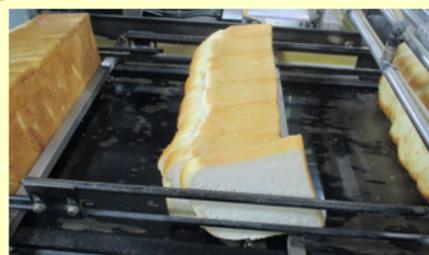
ガイドの位置が正しくないと、製品がずれてしまう

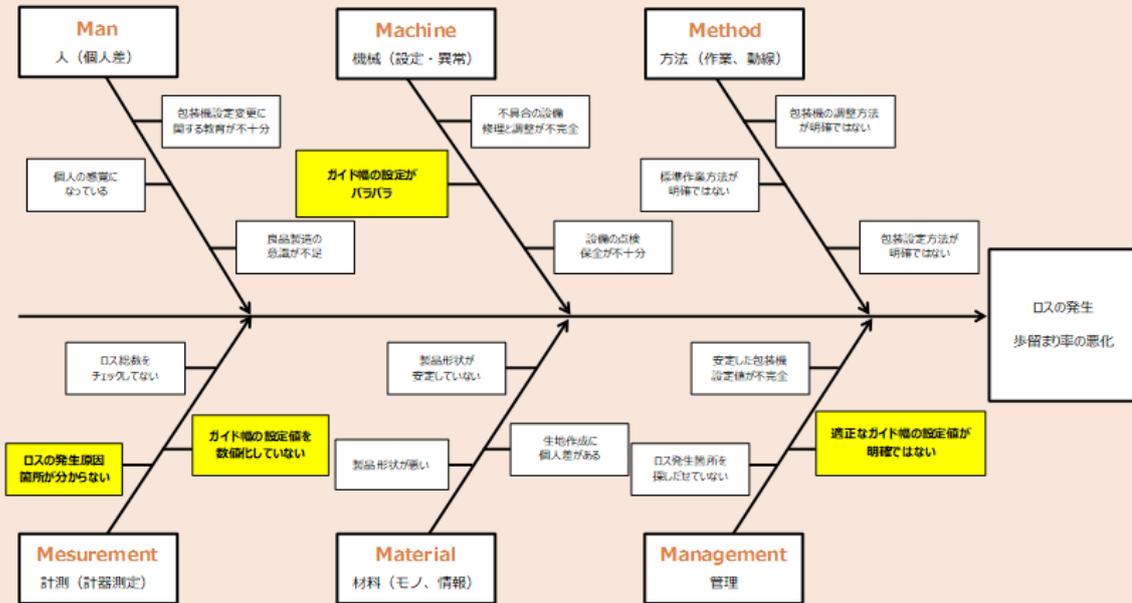
6M分析

製品ロスの発生原因を探るため、6M分析を実施。

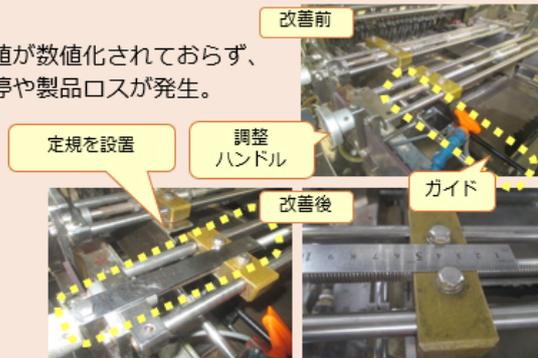
包装スライサーの出口部に**定規を設置**し、基準となるガイド位置の**数値化・見える化**を行った。

基準数値が出来たことで、個人差によるセットのブレが無くなった。

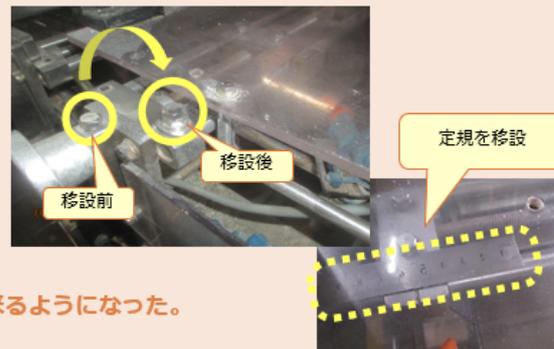
ガイド幅を調整できる位置に**定規を移設**。周辺設備に影響が無い箇所へ設置した。

定規の目盛を見ながらガイド幅を調整出来るようになった。

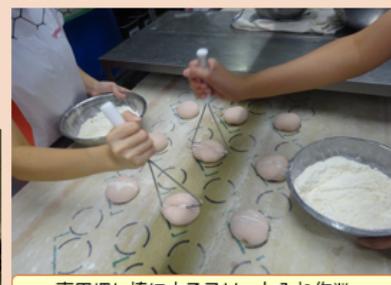
スリットから
中身が見えている

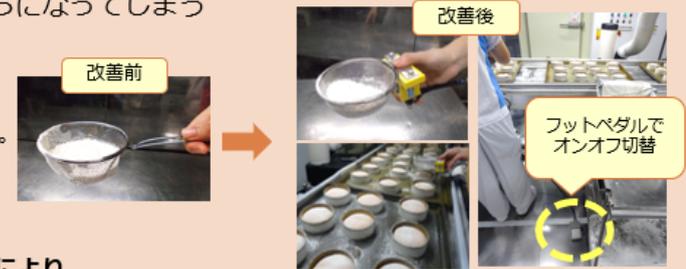
班長が独自で自動ふるい機を作成。
均一に粉をふるうことができ、品質向上。
自動ふるい機のオンオフのフットペダル切替により、
粉の無駄な使用を削減。

改善前
改善後
フットペダルでオンオフ切替

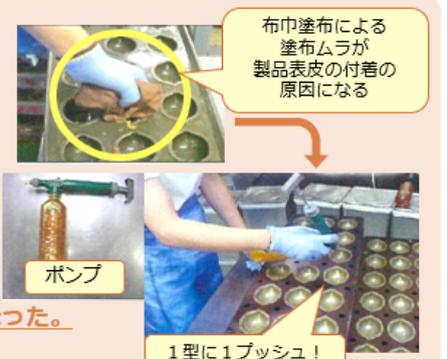
改善 離型油を液体状にし、ポンプを使用した作業に変更。
1プッシュで噴霧することで、定量を型に流しスポンジで型表面に伸ばして塗布。

布巾塗布による塗布ムラが製品表皮の付着の原因になる

ポンプ

1型に1プッシュ！

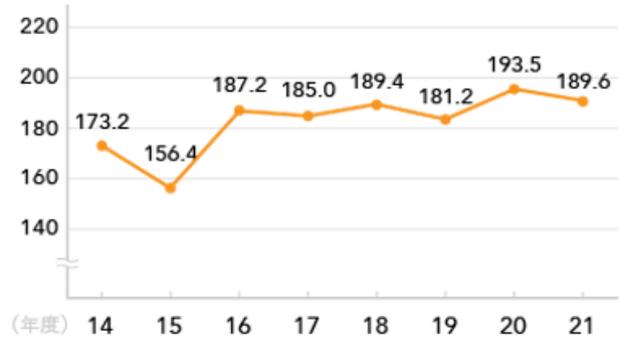
食品廃棄物発生原単位の推移

(kg/百万円) 発生量/売上高

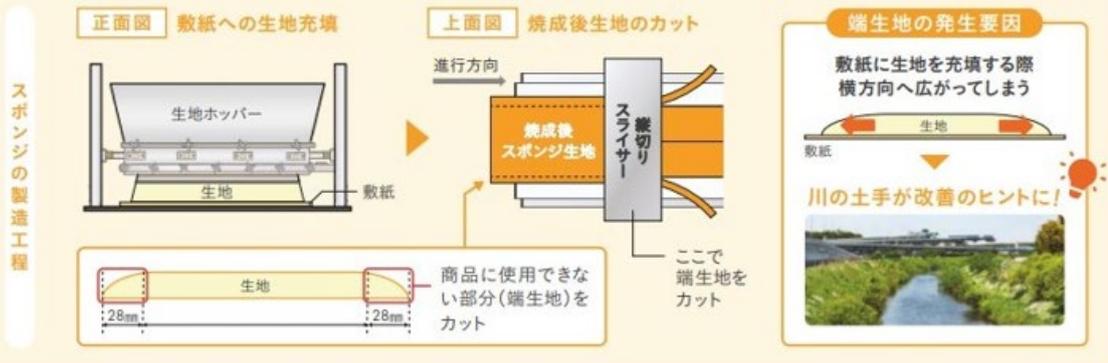
課題 スポンジ生地が横方向へ広がり、商品に使用できない端生地ができてしまう
